ESTADO DE MATO GROSSO  
SECRETARIA DE ESTADO DE SEGURANÇA PÚBLICA  
PERÍCIA OFICIAL E IDENTIFICAÇÃO TÉCNICA  
DIRETORIA METROPOLITANA DE CRIMINALÍSTICA

**LAUDO PERICIAL Nº 2.12.2014.13712-01**

**Natureza da perícia:** Verificação de Edição em Registros de Audiovisual.

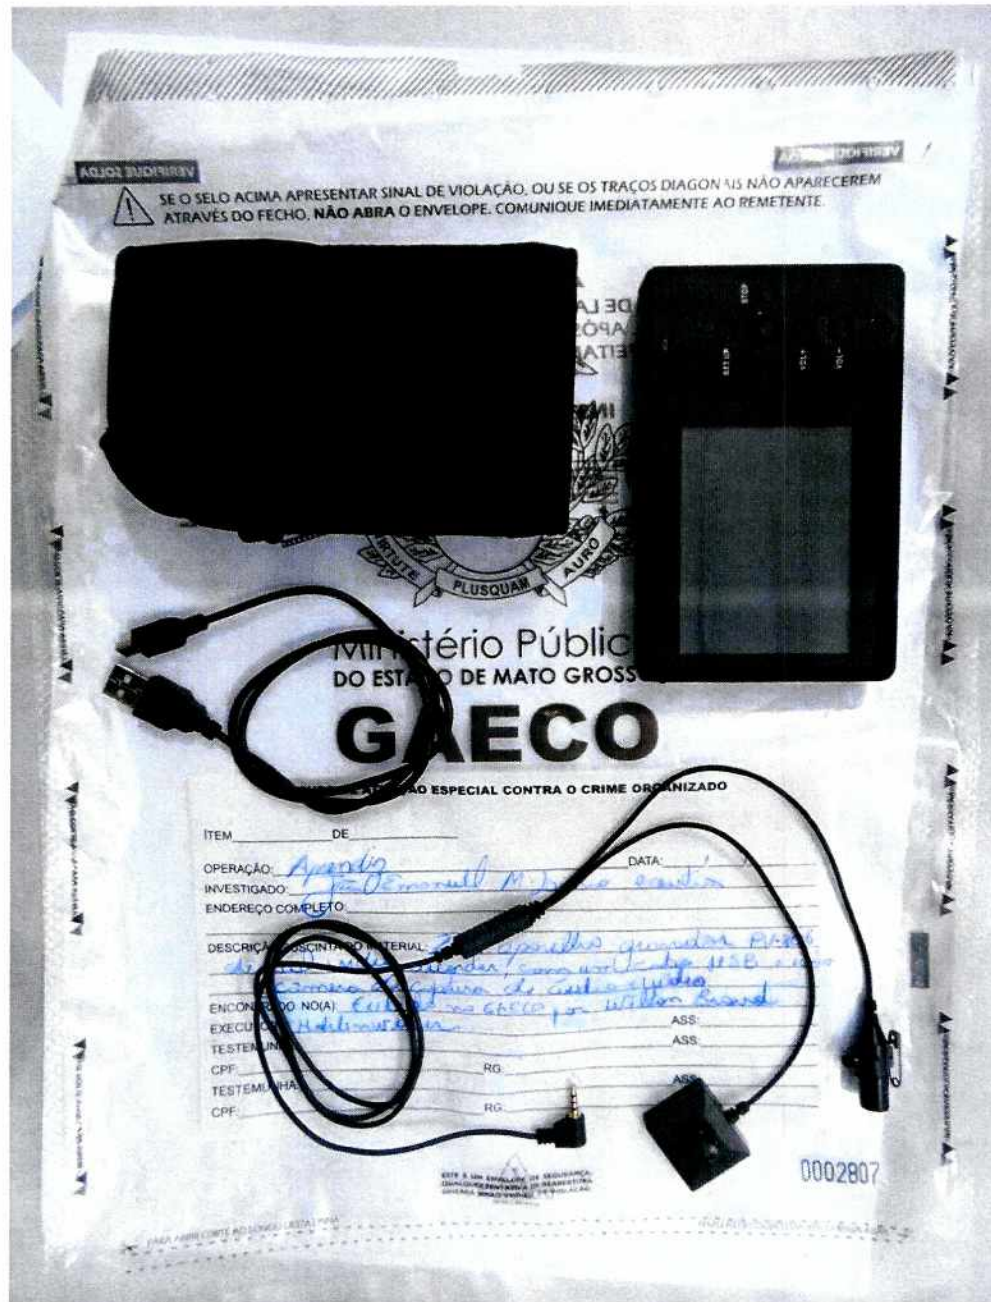
Figura 2 – Materiais encaminhados no envelope de segurança n° 0002807

papel de cor predominantemente pardo devidamente lacrado e sem vestígios de violação. O laço do envelope plástico de segurança nº 0002807 e o envelope de papel pardo supracitados foram rompidos para a realização dos exames. Vide nas figuras 2 a 7 as imagens do equipamento gravador e demais periféricos supramencionados que foram encaminhados para os exames.

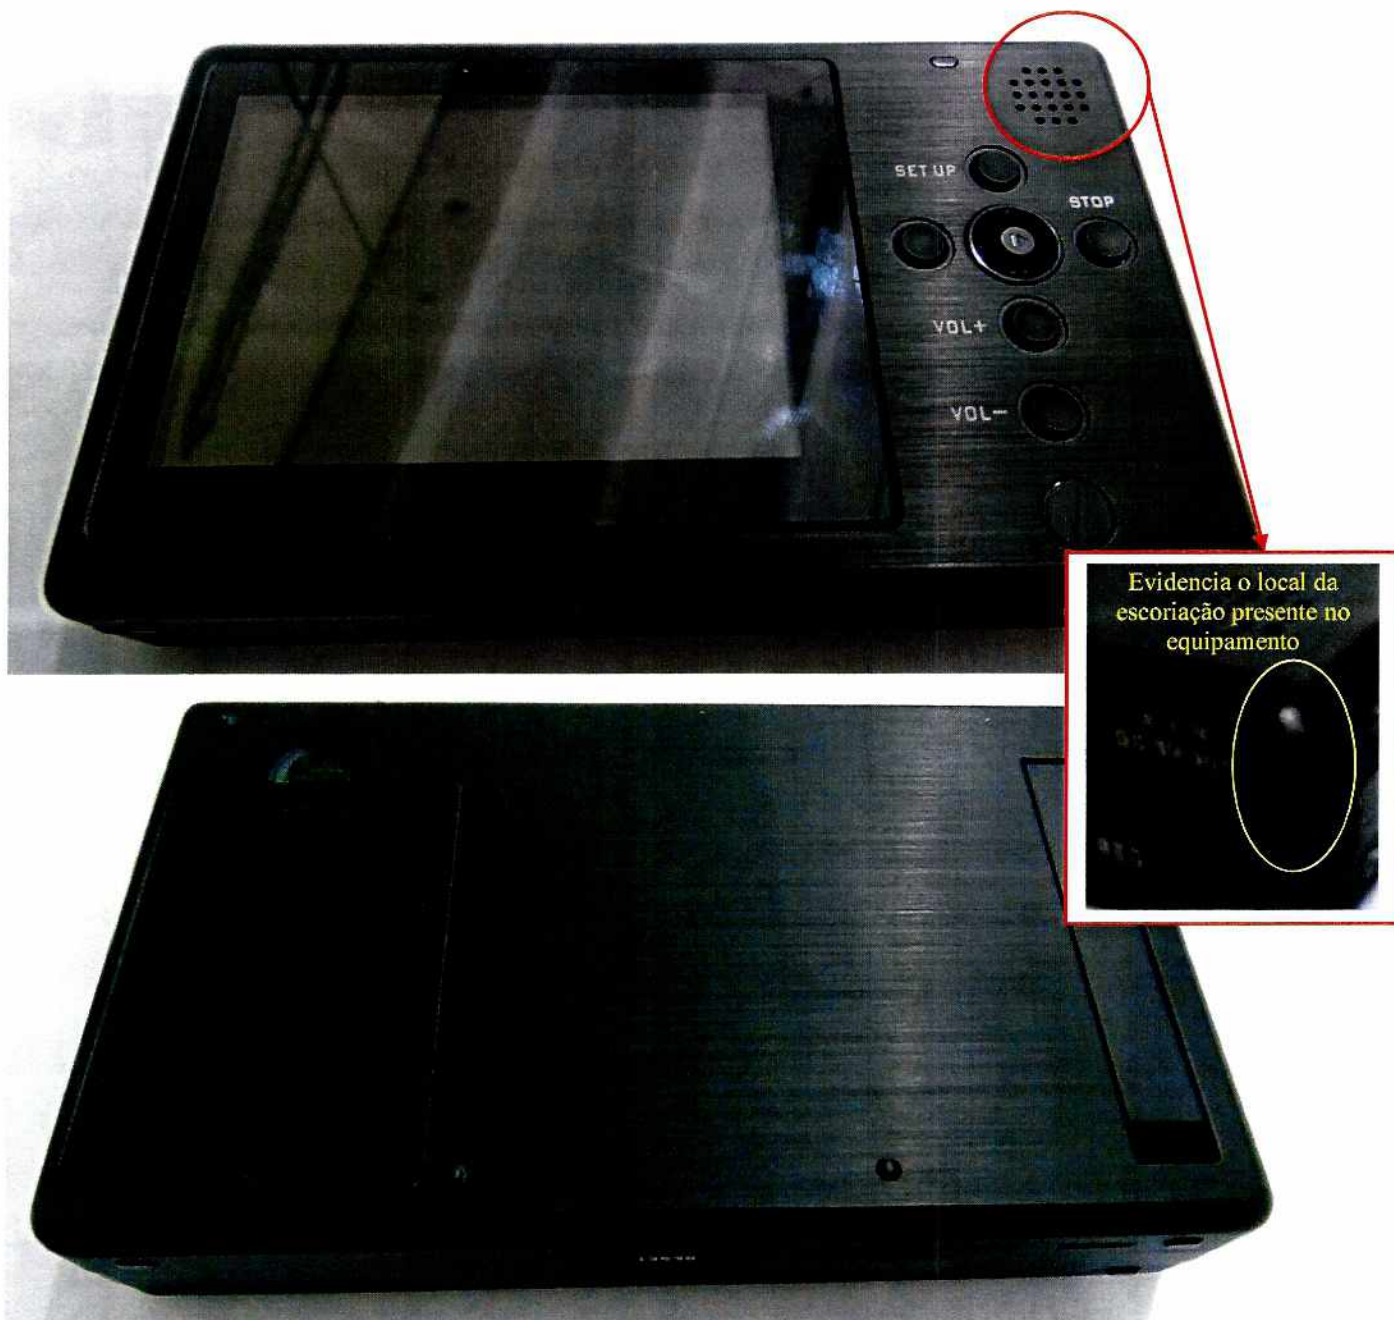
**Figura 4 – Evidencia o equipamento de captura portátil PV-806 DVR**

2) 01 (um) equipamento gravador de vídeo portátil, de marca/modelo PV-806 DVR (*Digital Video Recorder*), com capacidade nominal de armazenamento em memória interna de 60GB e entrada para cartão de memória do tipo SD, sem identificação aparente de seu país de fabricação, de cor predominantemente preta, contendo uma tela de LCD no lado anterior deste e apresentando uma escoriação na região angular superior direita do lado anterior deste (próximo a entrada do equipamento identificada como “A/V IN DC 5V OUT”). O equipamento possui ainda uma bateria recarregável de íons de Lítio (*Lithium*) de tensão nominal de 3,7 Volts e cor predominantemente preta instalada no lado posterior deste. Foi encaminhado junto ao equipamento supracitado um conjunto de microfone e câmera portátil de elemento sensor do tipo CCD, fabricado aparentemente no Japão, apresentando no lado posterior desta uma etiqueta contendo os caracteres numéricos “0801043553” e cor predominantemente preta, além de um cabo USB/Micro USB de cor predominantemente preta, um carregador externo de marca UNIFIVE e tensão de saída 5V – 2A, S/N 807-0005197, fabricado aparentemente na China e uma *case* de proteção, própria para armazenar este tipo de equipamento, de cor predominantemente preta. O equipamento gravador PV-806, a *case* de proteção, o conjunto câmera e microfone e o cabo de dados USB/Micro USB foram encaminhados no interior de envelope plástico de segurança do GAECO devidamente lacrado de numeração 0002807. O carregador externo foi encaminhado posteriormente no interior de um envelope de

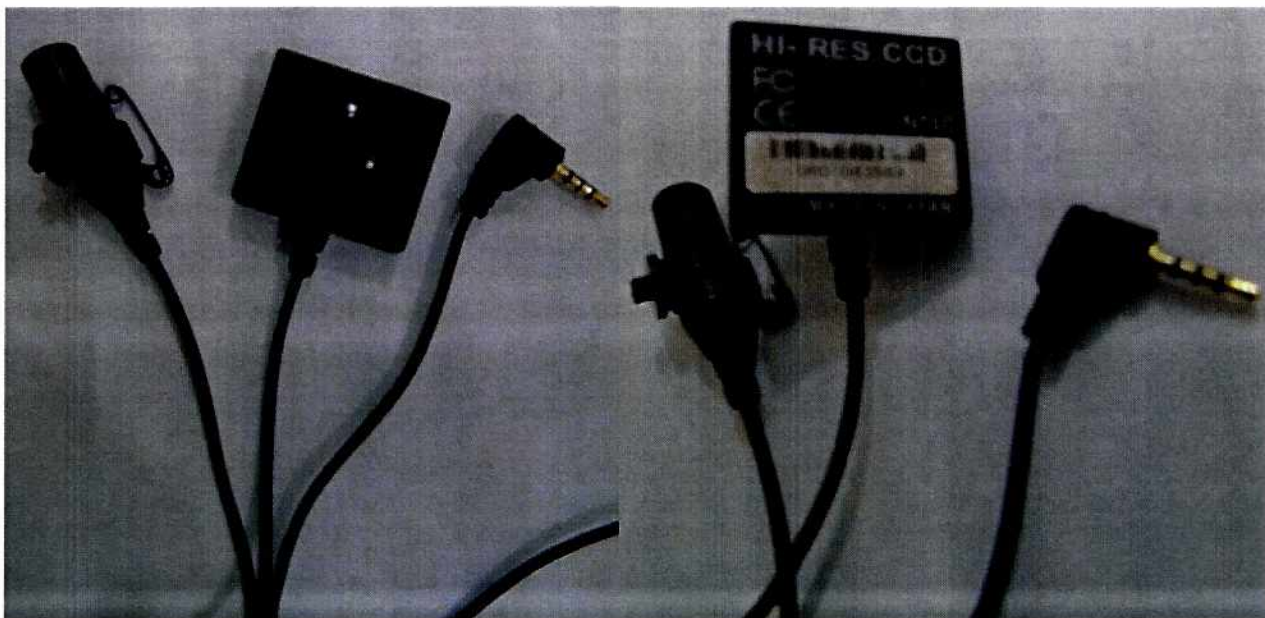
**Figura 5 – Evidencia o conjunto da câmera e microfone encaminhado**

Dessa forma considerando as **convergências** que foram expostas acima pode-se afirmar que o registro de vídeo questionado foi gerado originariamente por um equipamento de captura de mesma marca/modelo do equipamento questionado encaminhada (PV-806 DVR). Dada às singularidades evidenciadas no elemento sensor da câmera, conforme exposto acima, pode-se afirmar ainda que o conjunto câmera/microfone encaminhado para os exames, evidenciado na figura 5, **foi o conjunto empregado na ocasião da captura das imagens questionadas.**

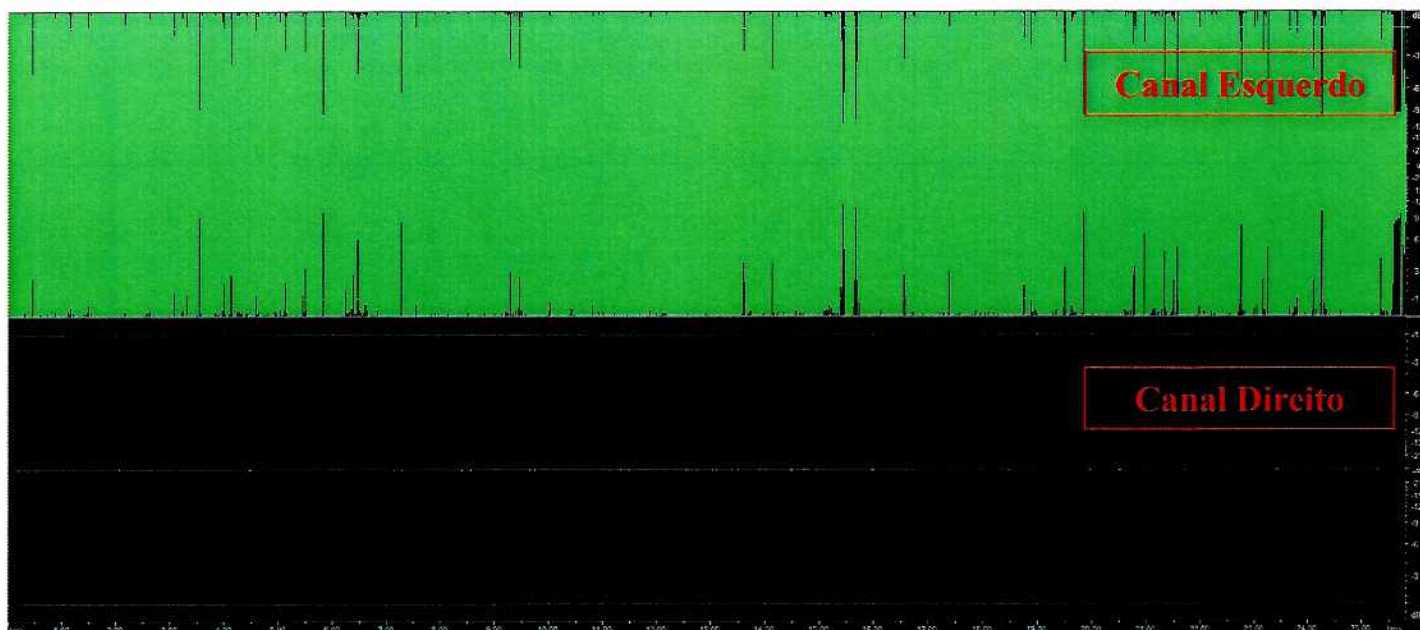
**Figura 8 – Oscilograma do sinal de áudio do vídeo questionado**

A análise do sinal de áudio, extraído do arquivo de vídeo, também não revelou sinais de descontinuidades indicativas de edição. Apesar de *stereo* verificou-se que apenas o canal esquerdo apresenta o conteúdo de áudio significativo, conforme evidenciado no oscilograma do sinal de áudio do registro questionado exibido na figura 8.

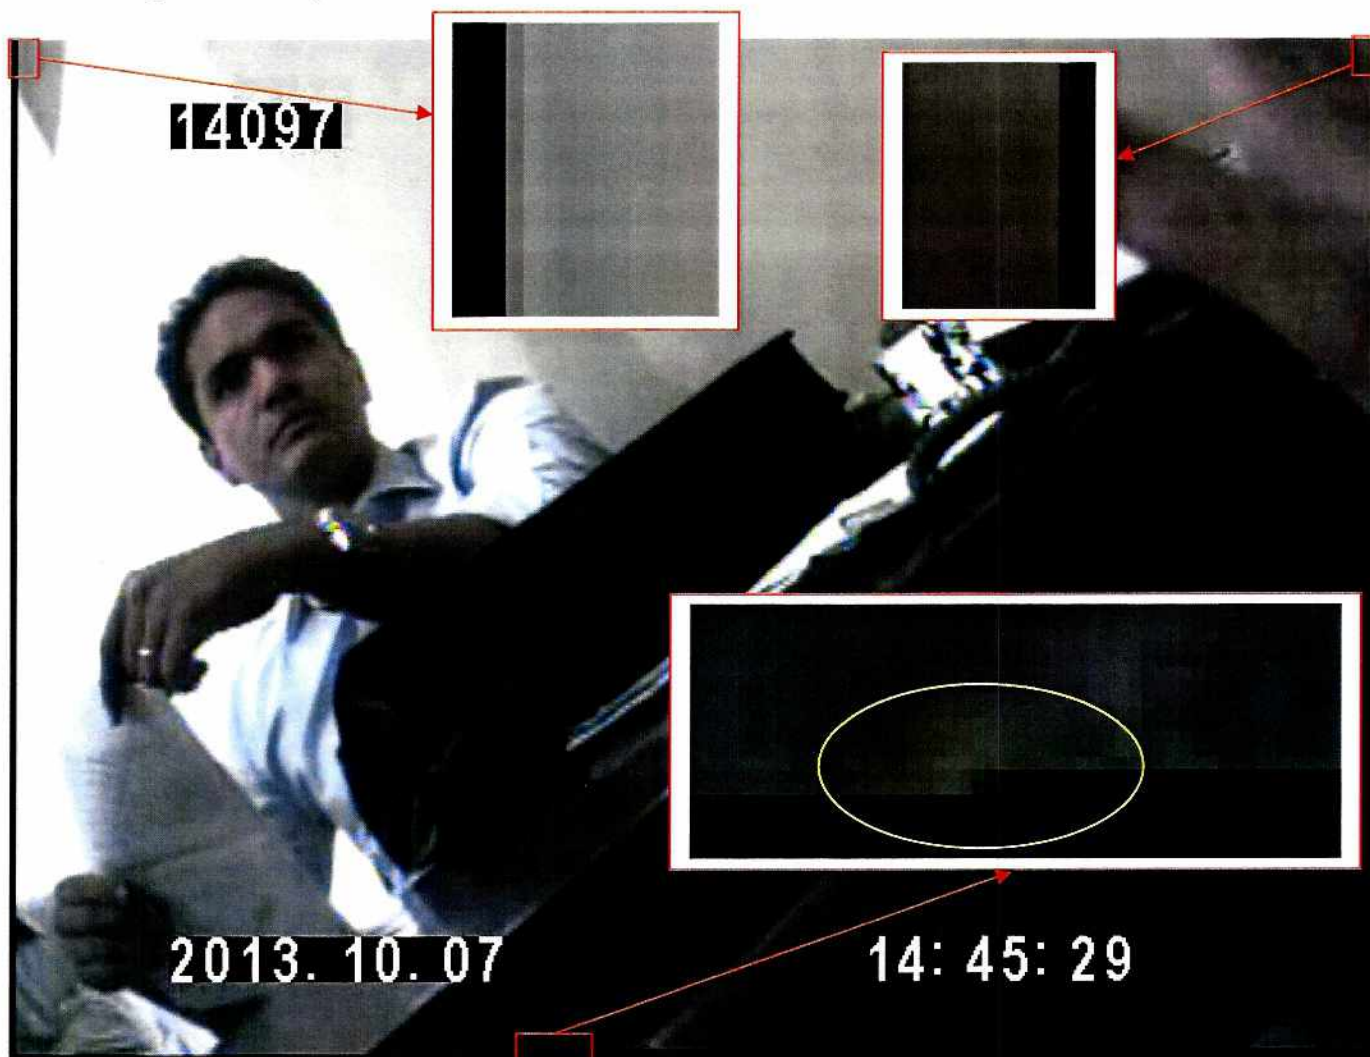
**Figura 11 – Evidencia a presença de bordas no vídeo**

Verifica-se ainda nas imagens do vídeo questionado a presença de bordas de cor predominantemente preta nas regiões esquerda, direita e inferior do vídeo, sendo que nesta última (inferior) é possível observar ainda a ocorrência de um desnível localizado próximo a porção central das imagens, conforme

evidenciado em detalhe na figura 11 (extraída do quadro 12897 do registro questionado).

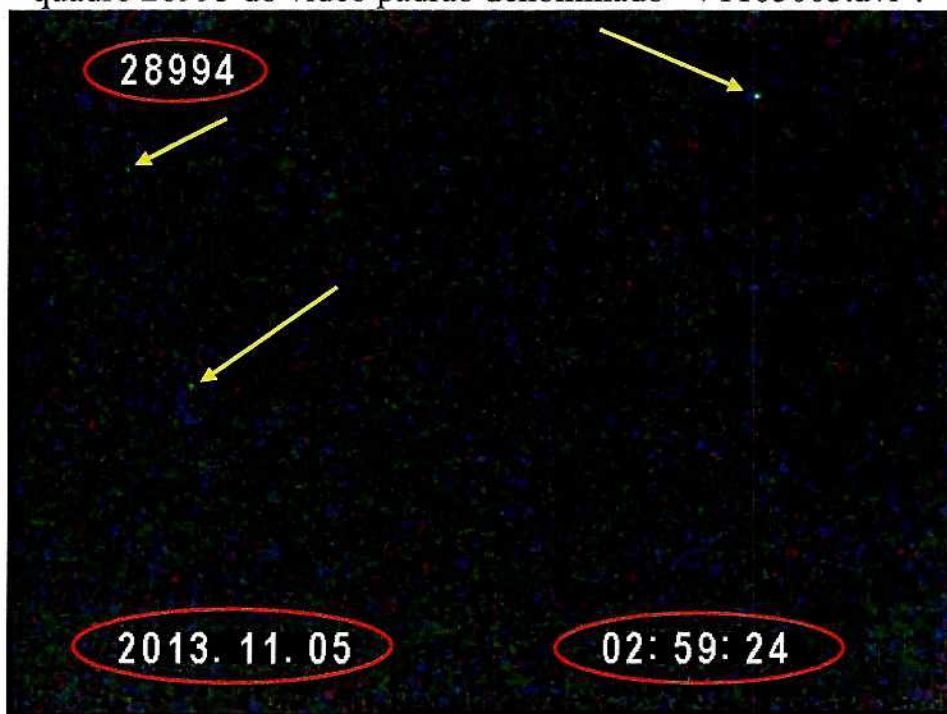
Figura 13 – Evidencia pixels defeituosos e as imagens aditivas no vídeo padrão

- 1) Apesar de *stereo*, o sinal de áudio contido nos vídeos padrões apresentam conteúdo significativo apenas no canal esquerdo do registro.
- 2) As imagens contidas nos vídeos padrões também apresentam as bordas e as 03 (três) imagens aditivas, contendo as informações de data, hora e o contador em numerais arábicos, evidenciadas na figura 13 extraída do quadro 28995 do vídeo padrão denominado “V1105003.avi”.
- 3) Também foi visualizado nas imagens contidas no vídeo padrão, o mesmo perfil de defeito explicitado na figura 12, nas mesmas regiões das imagens questionadas, evidenciados na figura 13 extraída do quadro 28995 do vídeo padrão denominado “V1105003.avi”.

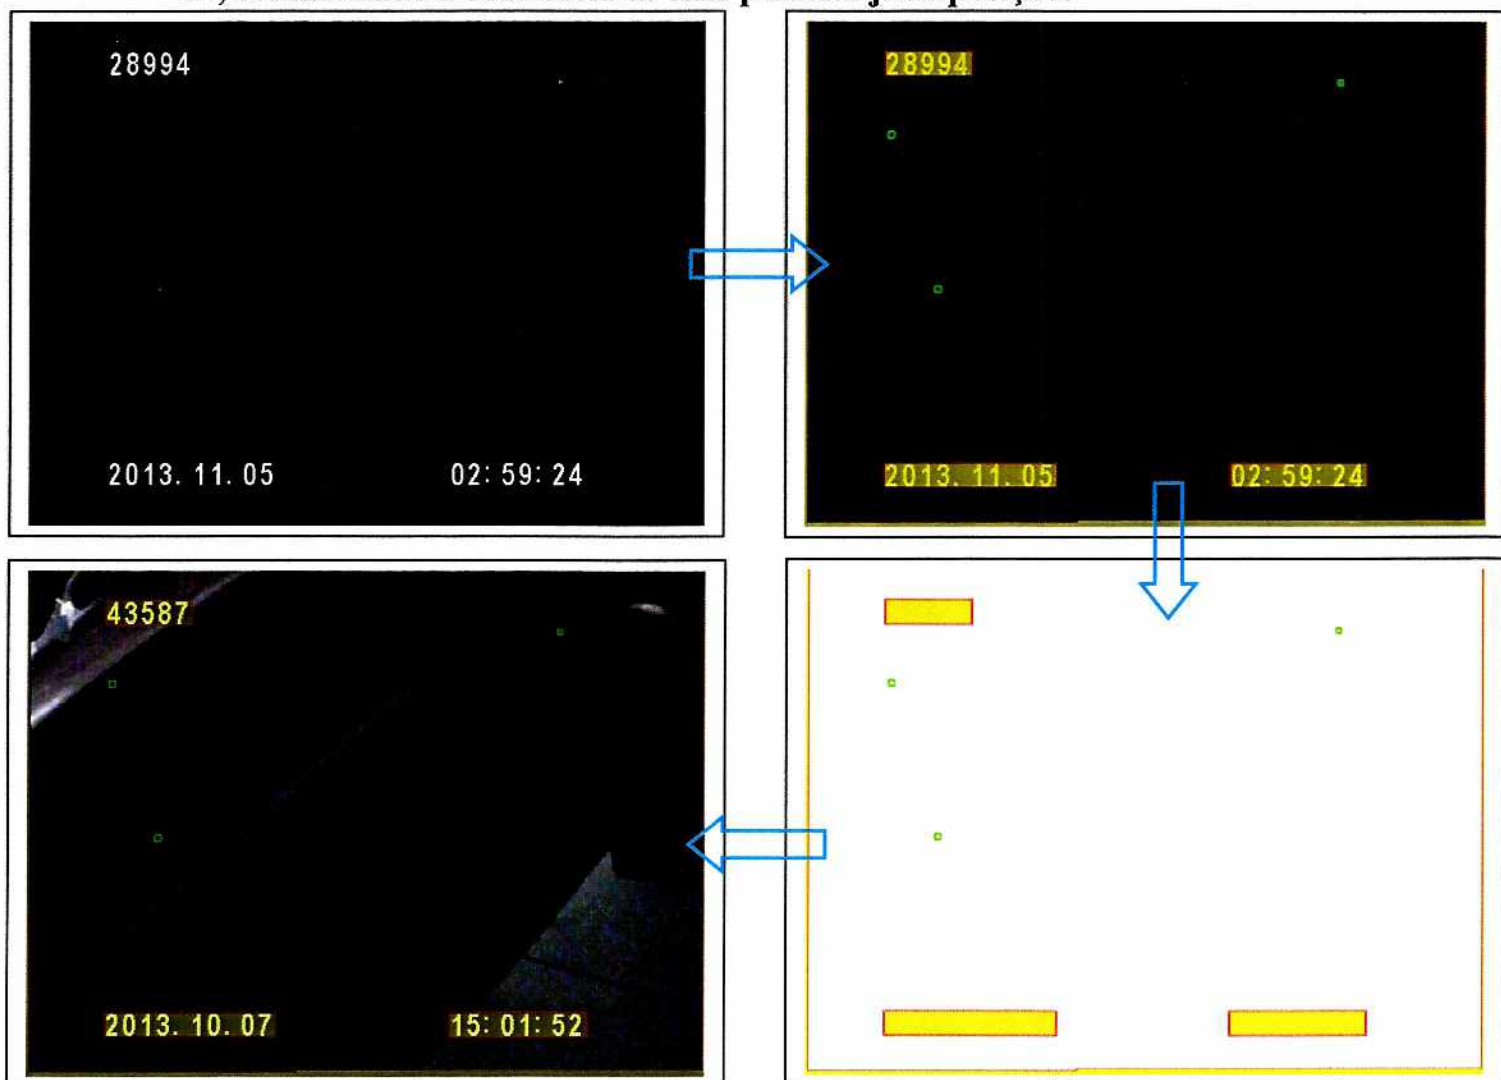
Figura 14 – Esquema de sobreposição do gabarito de imagem padrão x imagem questionada

A fim de verificar a compatibilidade das bordas, das imagens aditivas e das áreas de *pixels* defeituosos, contidos nos registros padrão e questionado, foi elaborado um gabarito, a partir das imagens do vídeo padrão, sobrepondo este nas imagens do vídeo questionado, tal como demonstrado no esquema da figura 14, evidenciando a ocorrência de uma **perfeita justaposição**.

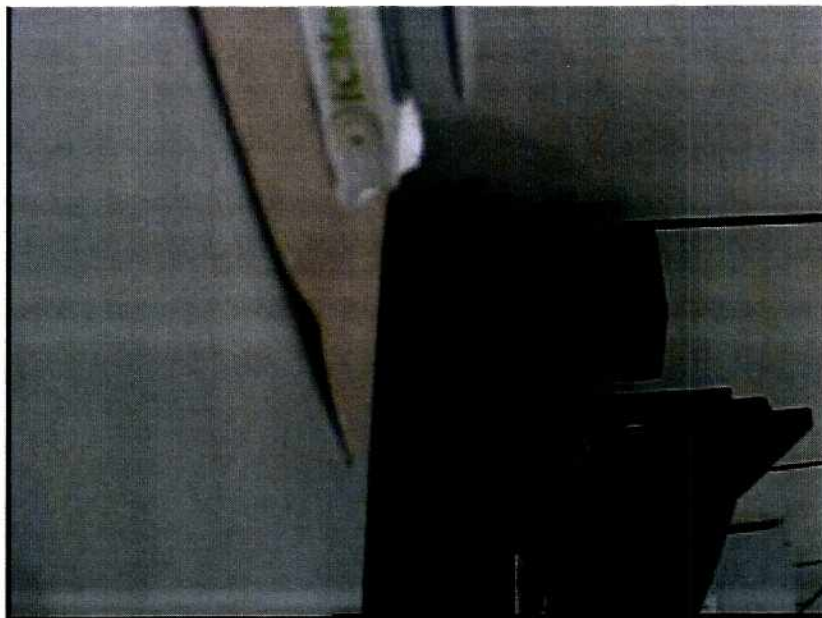
**Figura 16 – Primeiro quadro do vídeo padrão “V1105001.avi” sem a presença das imagens aditivas**

- 4) Observou-se que as imagens aditivas são inseridas pelo equipamento de captura a partir do **segundo** quadro dos vídeos, conforme evidenciado nas figuras 16 e 17, sendo possível verificar que o contador de 5 dígitos inicia em "00000". As imagens questionadas já apresentam as imagens aditivas logo no primeiro quadro do vídeo e o contador exibe os algarismos "01199" neste quadro.

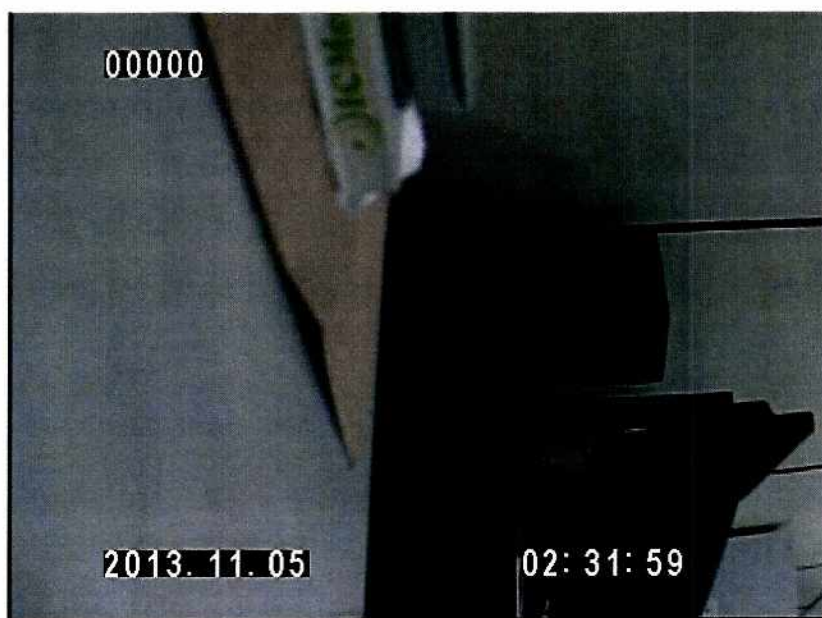
**Figura 17 – Segundo quadro do vídeo padrão “V1105001.avi” já com a presença das imagens aditivas**

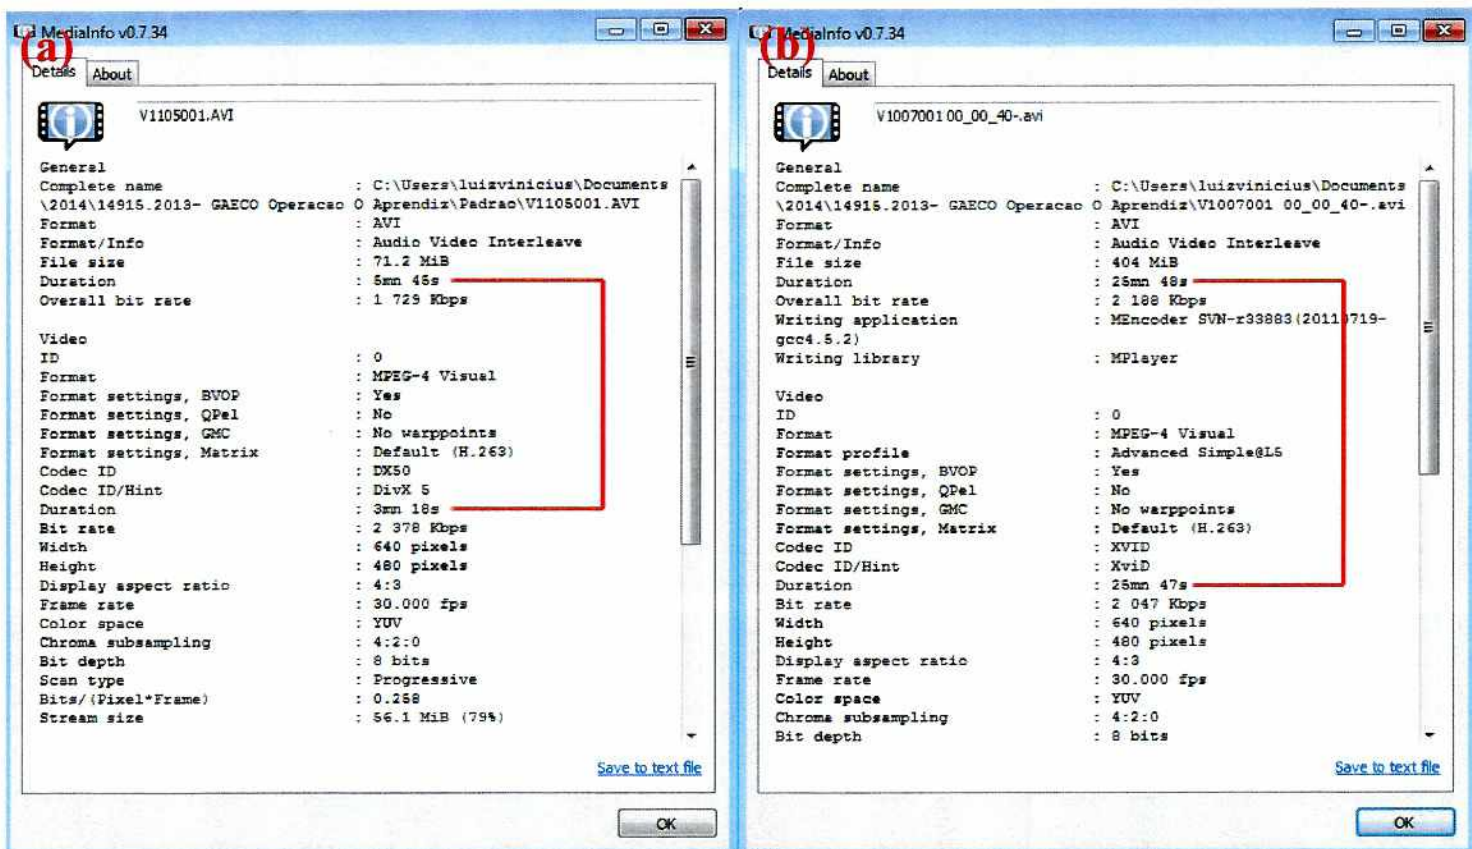
Figura 21 – Inconsistência da duração do arquivo e do vídeo no padrão (a) e ausência desta no questionado (b)

- 9) Observou-se ainda curiosamente, por razões alheias a este signatário, que todos os vídeos padrões gerados apresentam inconsistência da informação de tempo do arquivo e do vídeo, exibindo de forma equivocada aproximadamente 74% a mais de duração do arquivo em relação ao vídeo, conforme exemplificado na figura 21(a). Este fenômeno não consta no vídeo questionado, que aponta a mesma duração do arquivo e do vídeo, conforme figura 21(b).
